# COMUNE DI CAMPODORO

## PIANO DI ELIMINAZIONE DELLE BARRIERE ARCHITETTONICHE

Elab. 1

## RELAZIONE ILLUSTRATIVA GENERALE

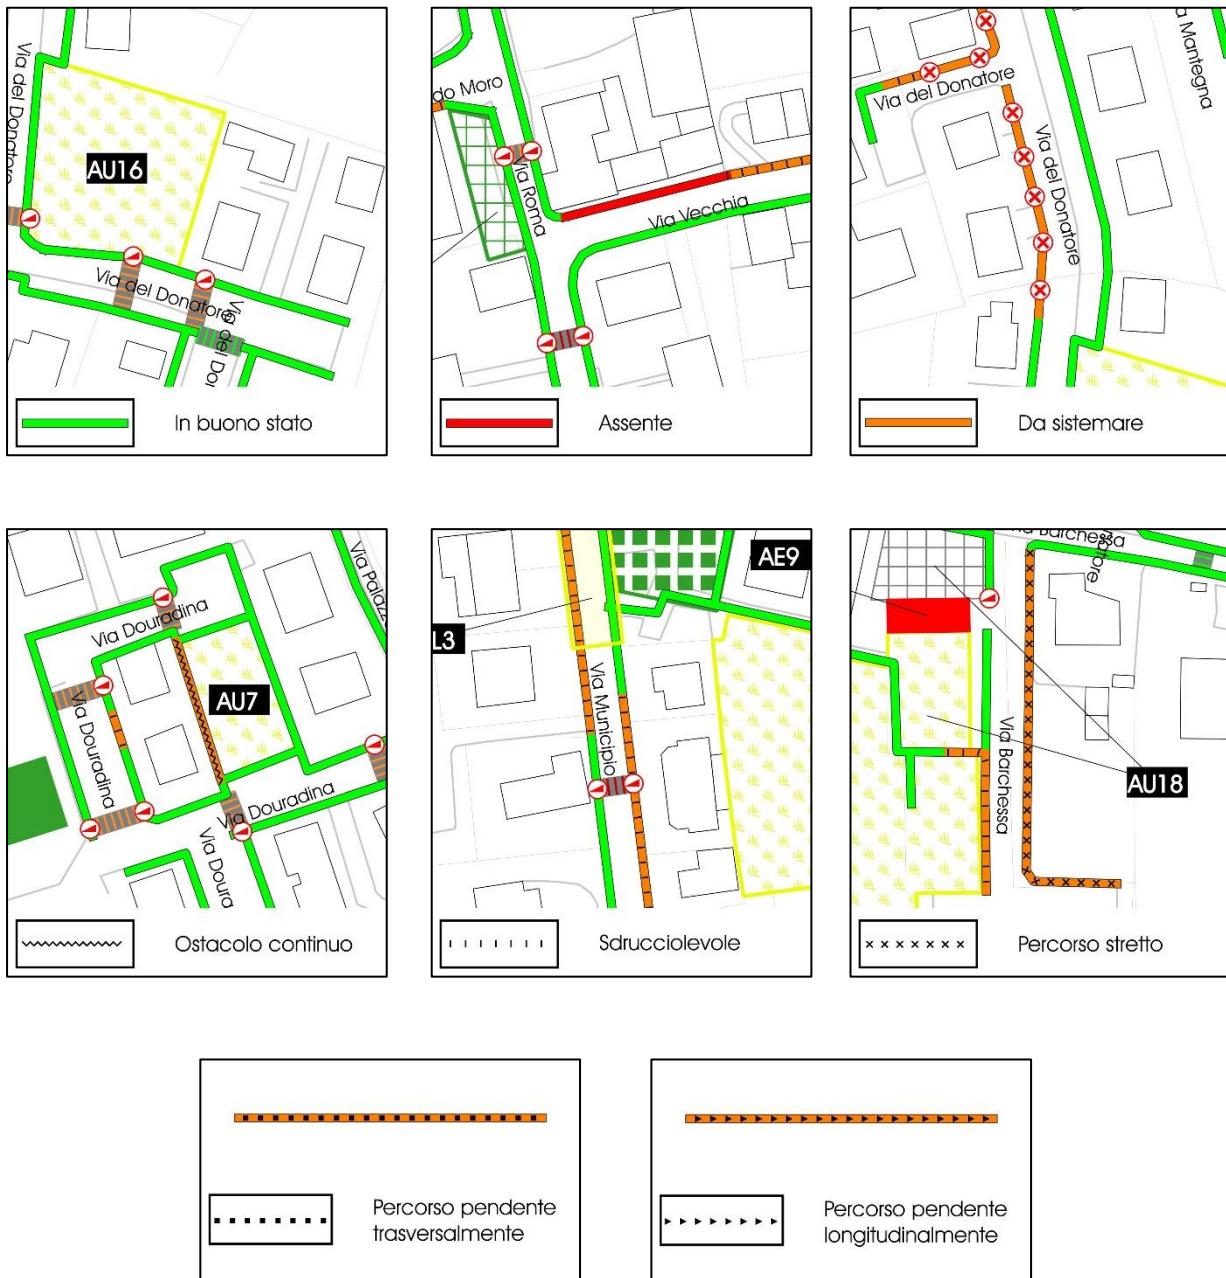
- *percorso pendente longitudinalmente (non presente)*: il percorso pedonale è caratterizzato da un'inclinazione maggiore di quella consentita dalla normativa vigente;

- *percorso pendente trasversalmente (non presente)*: il percorso pedonale è caratterizzato da un'inclinazione trasversale maggiore di quella consentita dalla normativa vigente.

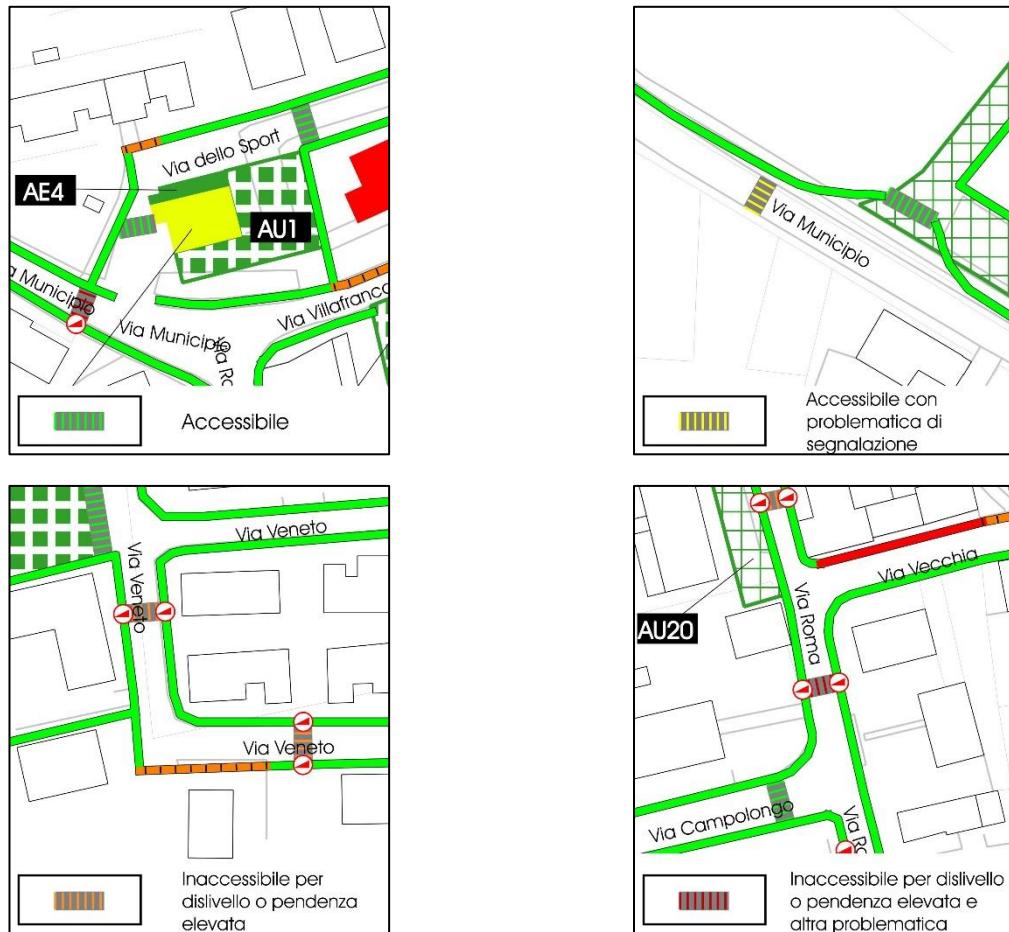
- *in buono stato*: l'attraversamento pedonale non presenta problematiche tali da precluderne la percorribilità;
- *accessibile con problematica di segnalazione (segnalética/illuminazione)*: l'attraversamento pedonale è presente e non presenta problematiche di accessibilità ma la segnaletica verticale e/o orizzontale non è conforme oppure l'attraversamento non è fornito di una corretta illuminazione;

- *inaccessibile per dislivello o pendenza elevata*: il raccordo tra l'attraversamento pedonale ed il percorso pedonale è caratterizzato da un dislivello maggiore di 2,5 cm o la rampa risulta troppo pendente.

- *inaccessibile per dislivello o pendenza elevata e altra problematica*: l'attraversamento pedonale, oltre a presentare problematiche di accessibilità come la presenza di un dislivello o la pendenza della rampa troppo elevata, presenta anche delle non conformità sotto il punto di vista della segnaletica o dell'illuminazione.

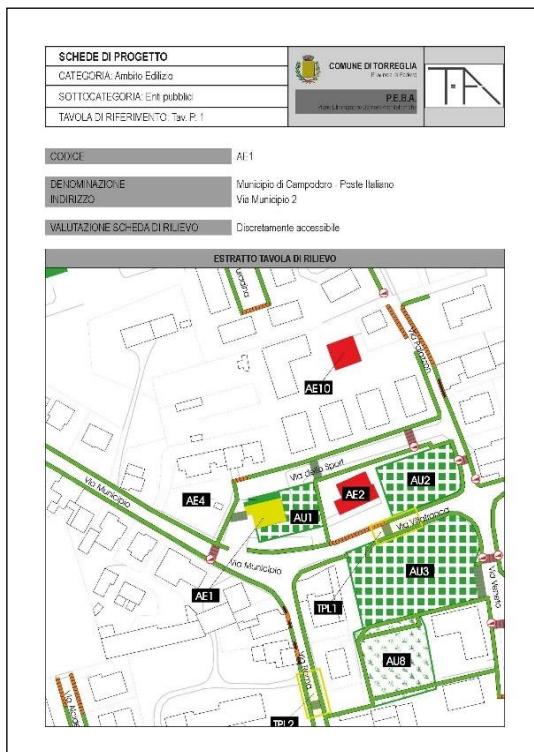
Inquadramento dell'ambito nella tavola di analisi dello stato di fatto.

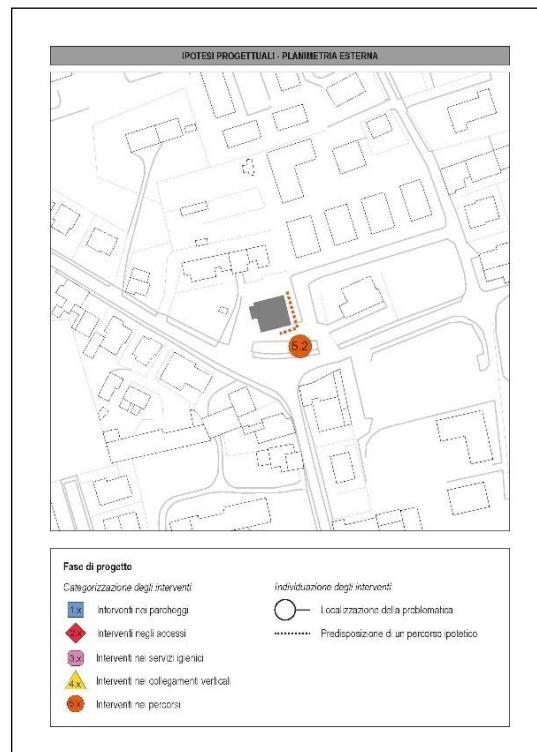
Ipotesi progettuali relative agli spazi di pertinenza esterna all'edificio.

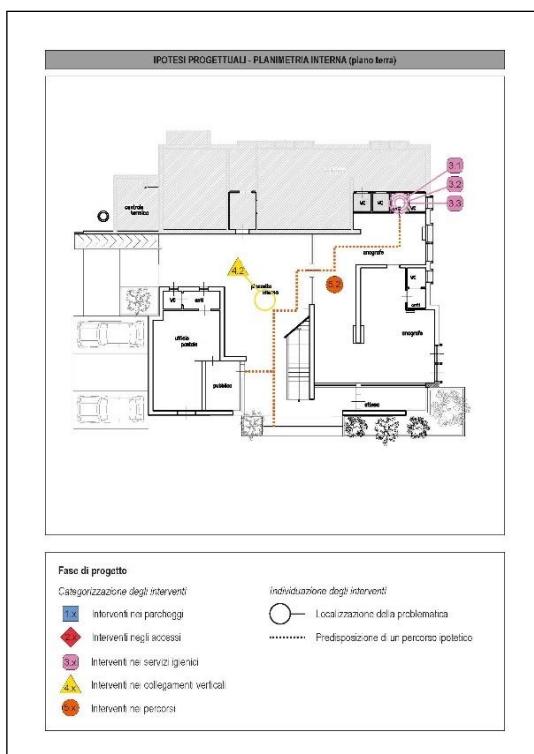
Ipotesi progettuali relative gli spazi interni dell'edificio.

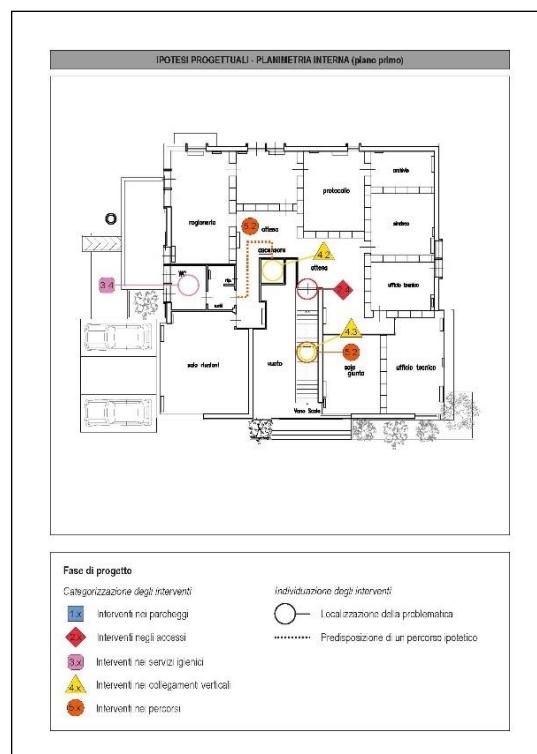
Ipotesi progettuali relative gli spazi interni negli altri piani dell'edificio.

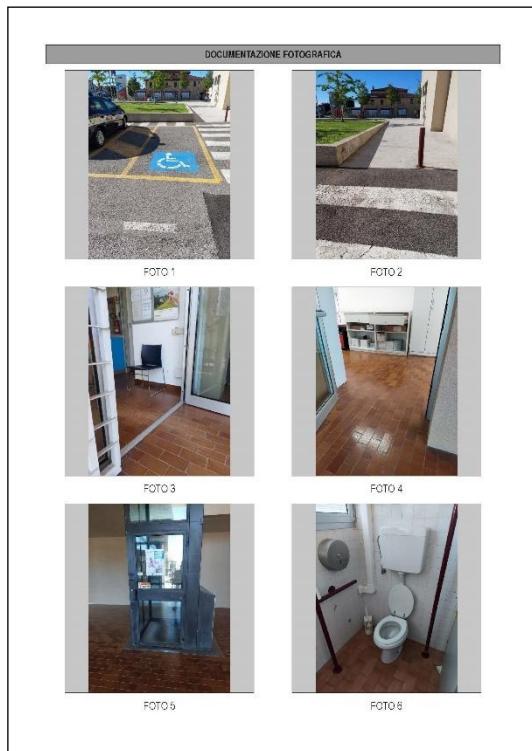
Documentazione fotografica dell'ambito.

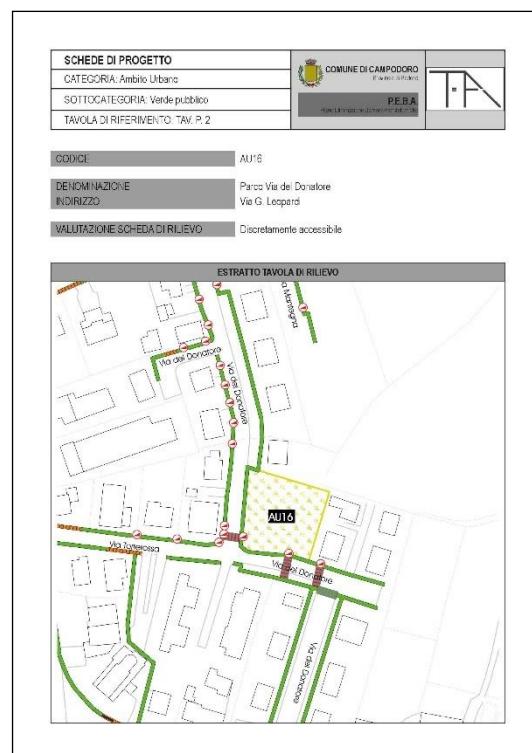
Inquadramento dell'ambito nella tavola di analisi dello stato di fatto.

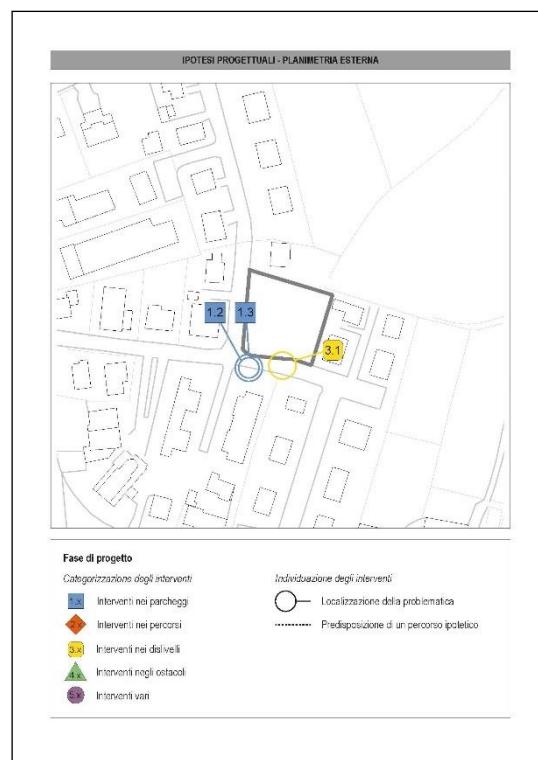
Ipotesi progettuali

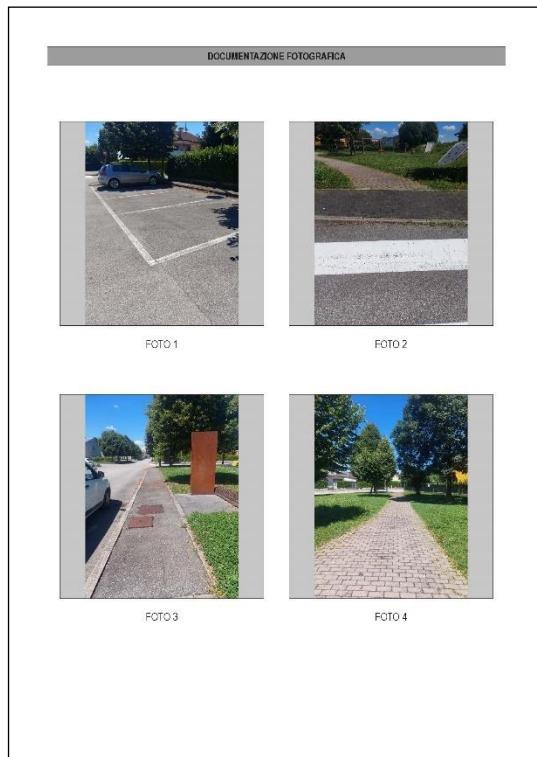
Pagina con la documentazione fotografica dell'ambito.

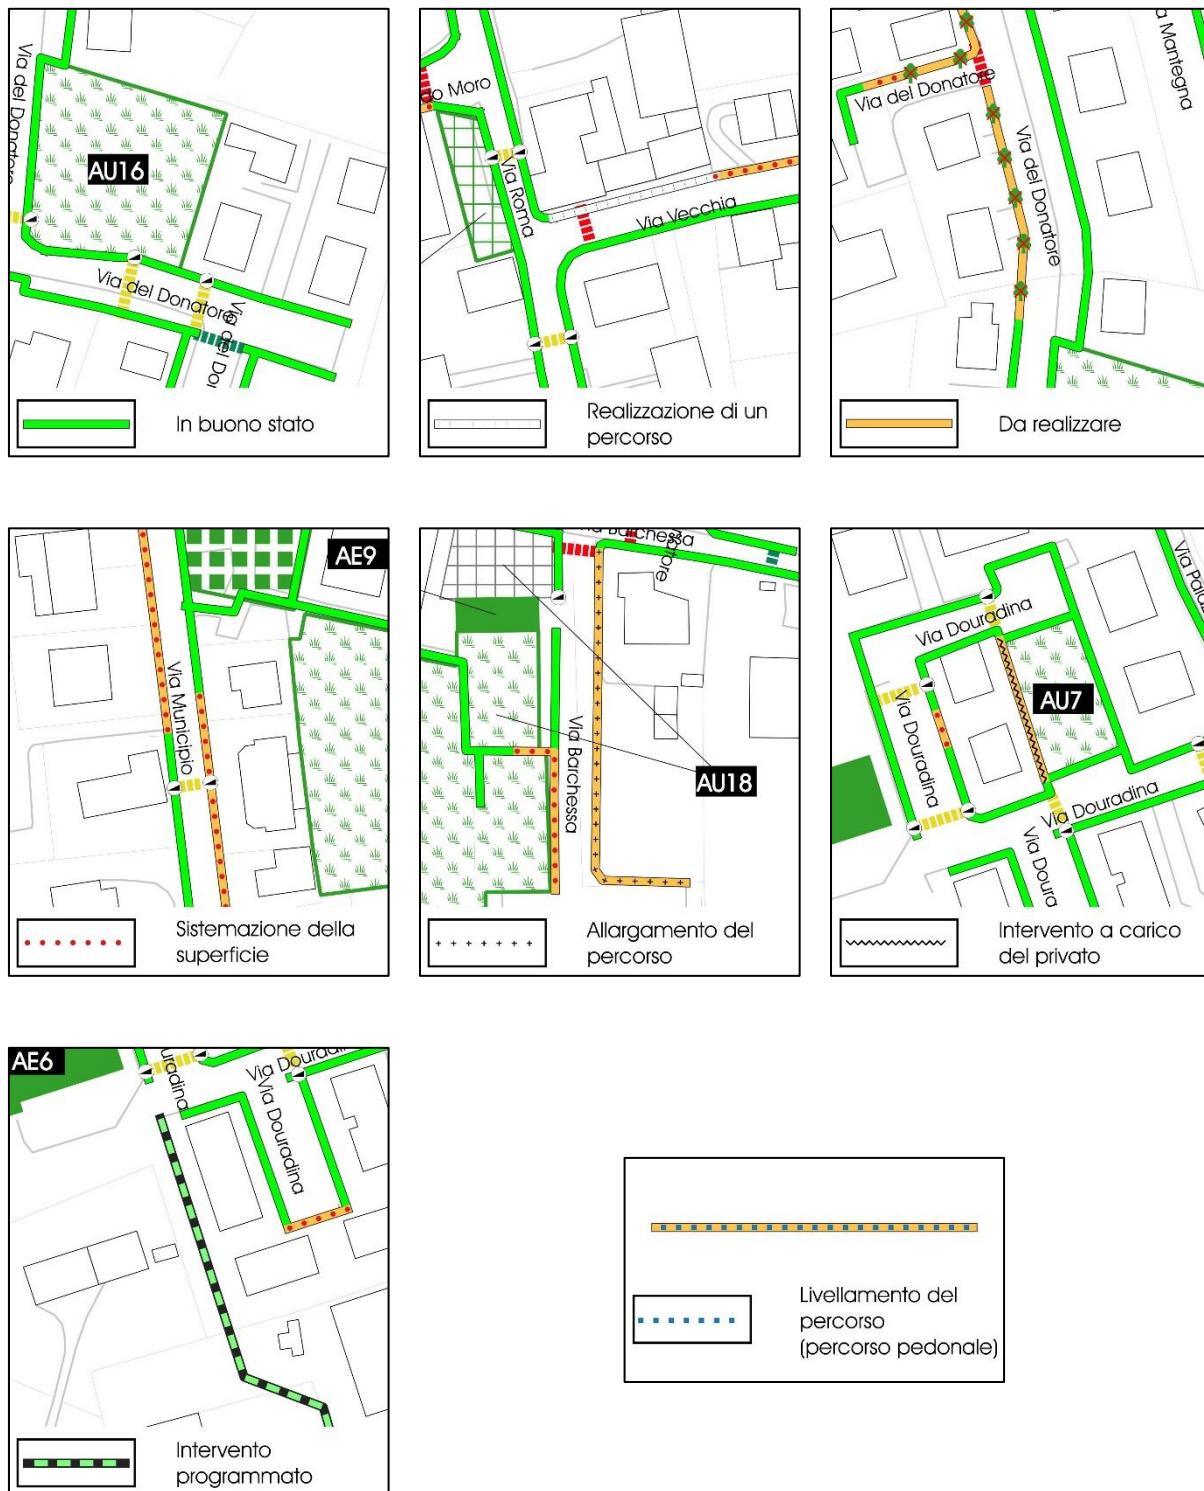
- *intervento a carico del privato*: sono presenti degli impedimenti che ricadono in proprietà privata e che compromettono l'accessibilità dei percorsi; pertanto sono necessari degli interventi che potrebbero comportare dei costi per i cittadini coinvolti. Gli interventi sono i seguenti:

- *potatura di siepi private*: il passaggio libero nei percorsi pedonali coinvolti è minore dei limiti di legge a causa della presenza di una siepe privata causa il restringimento del percorso.

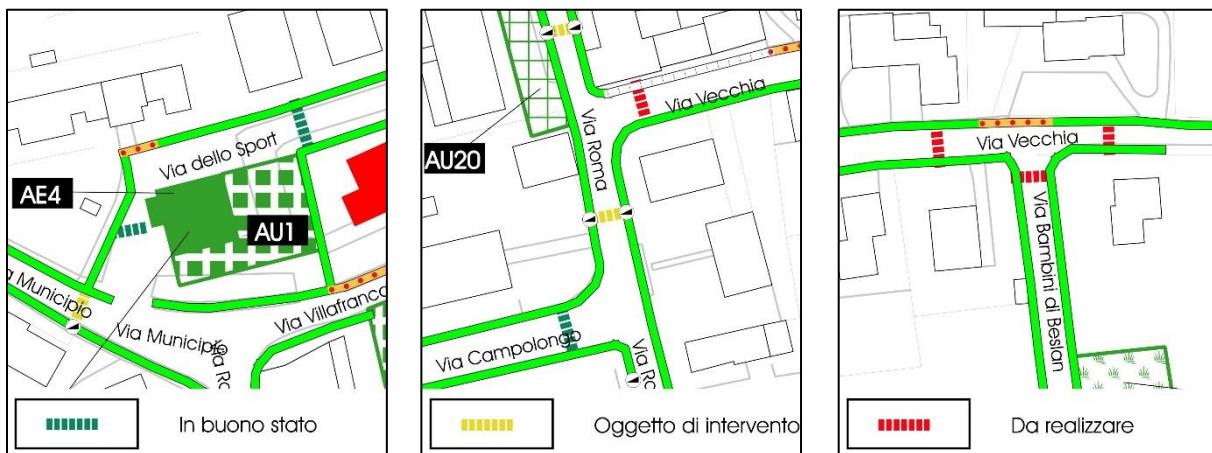
- *non oggetto d'intervento*: ovvero tutti quegli attraversamenti pedonali per cui non sono necessari interventi per l'abbattimento delle barriere architettoniche;
- *oggetto d'intervento*: quegli attraversamenti che hanno una problematica di rampa/dislivello, di segnaletica orizzontale e/o verticale non conforme oppure se è necessaria la realizzazione di segnaletica verticale retroilluminata e illuminazione d'accento lungo le strade ad alta percorrenza;
- *da realizzare*: prevedendo la realizzazione di un attraversamento pedonale con abbassamenti ambo i lati dell'attraversamento.
