# COMUNE DI CAMPODORO

## PIANO DI ELIMINAZIONE DELLE BARRIERE ARCHITETTONICHE

Elab. 2.2

## SCHEDE DI RILIEVO - AMBITI URBANI

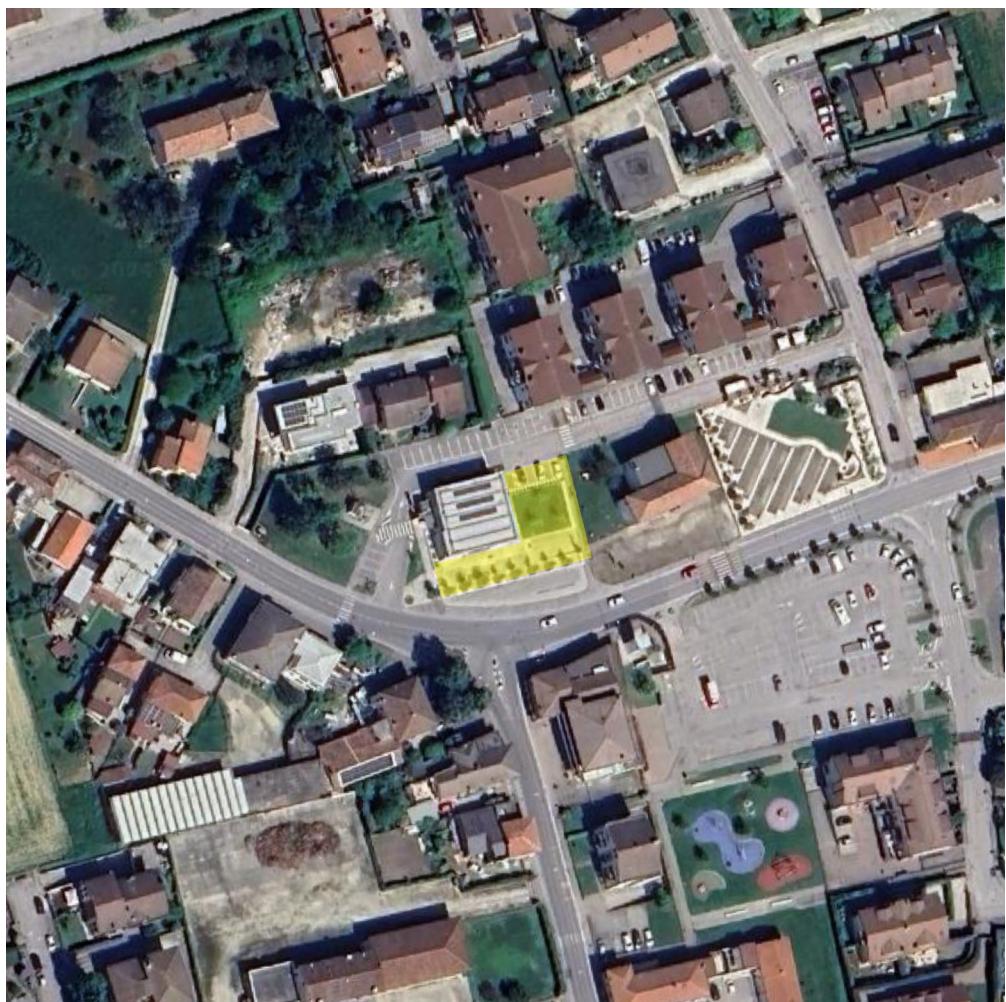
**CODICE** AU1

2.3	La pendenza trasversale al senso di marcia è inferiore al 2%?	D.M. 236/89 artt. 4.2.1, 8.2.1	SI	-
2.4	La superficie della pavimentazione del percorso pedonale risulta in buono stato, priva di sconnesioni e antisdruciollevole?	D.M. 236/89 artt. 4.2.2, 8.2.2	NO	Il percorso a sud è sdruciollevole.

2.6	Le intersezioni tra percorso pedonale e zona carrabile sono opportunamente segnalate anche ai non vedenti?	D.M. 236/89 art. 4.2.1.	NO	-
<b>3</b>	<b>DISLIVELLI</b>

Art.	Punto di verifica	Accessibilità
1	Parcheggi	Buona
2	Percorsi	Sufficiente
3	Dislivelli	Buona
4	Ostacoli	Buona
5	Varie	Buona

Valutazione ambito urbano	0,90	Accessibile
Redattore _____	Ludovico Bertin	Data 15/07/2024 Firma _____ Firma Ludovico Bertin
Verificatore _____	Giacomo Bettio	Data 15/07/2024 Firma _____ Firma Giacomo Bettio

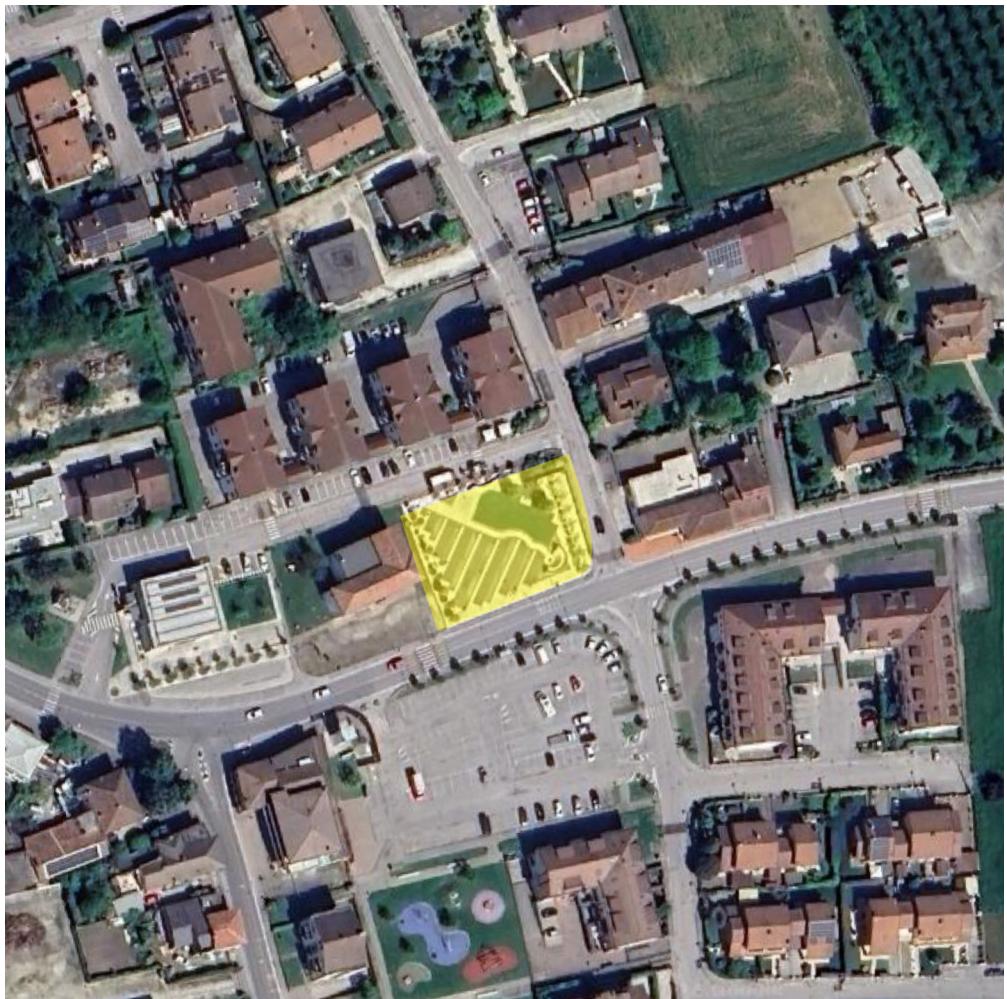
**CODICE** AU2

2.3	La pendenza trasversale al senso di marcia è inferiore al 2%?	D.M. 236/89 artt. 4.2.1, 8.2.1	SI	-
2.4	La superficie della pavimentazione del percorso pedonale risulta in buono stato, priva di sconnesioni e antisdruciolabile?	D.M. 236/89 artt. 4.2.2, 8.2.2	NO	Il percorso a sud-ovest è sdruciolabile.

2.6	Le intersezioni tra percorso pedonale e zona carrabile sono opportunamente segnalate anche ai non vedenti?	D.M. 236/89 art. 4.2.1.	NO	-
<b>3</b>	<b>DISLIVELLI</b>

4.1	L'arredo urbano è posto in modo da non ridurre il passaggio netto a meno di 90 cm?	D.P.R. 503/96, art. 9. D.M. 236/89 art. 4.2.1.	SI	-
4.2	Lungo i percorsi pedonali è garantita l'altezza minima di 210 cm da terra?	D.P.R. 503/96, art. 9. D.M. 236/89 art. 4.2.1.	NO	Le fronde degli alberi non garantiscono l'altezza minima.

Art.	Punto di verifica	Accessibilità
1	Parcheggi	Buona
2	Percorsi	Sufficiente
3	Dislivelli	Buona
4	Ostacoli	Sufficiente
5	Varie	Buona

Valutazione ambito urbano	0,80	Accessibile
Redattore _____	Ludovico Bertin	Data 15/07/2024 Firma _____ Ludovico Bertin
Verificatore _____	Giacomo Bettio	Data 15/07/2024 Firma _____ Giacomo Bettio

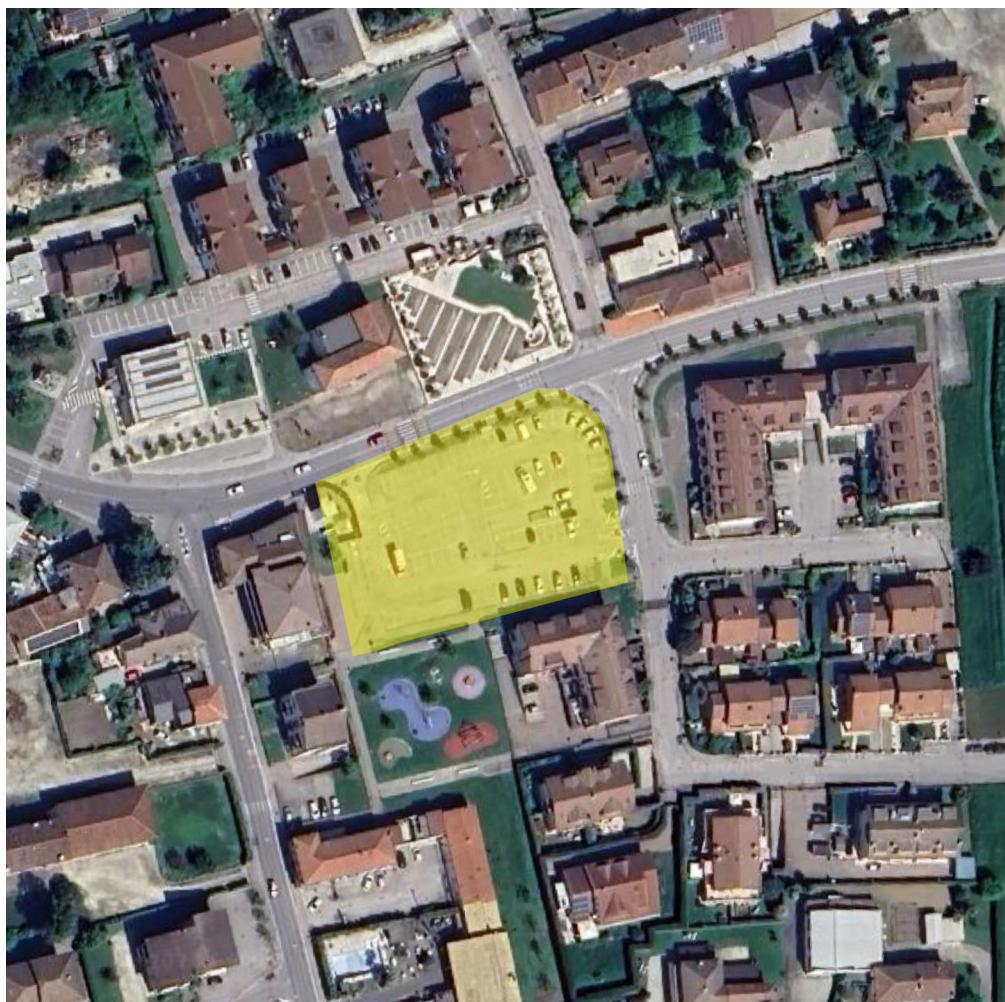
**CODICE** AU3

2.6	Le intersezioni tra percorso pedonale e zona carrabile sono opportunamente segnalate anche ai non vedenti?	D.M. 236/89 art. 4.2.1.	NO	-
<b>3</b>	<b>DISLIVELLI</b>

Art.	Punto di verifica	Accessibilità
1	Parcheggi	Buona
2	Percorsi	Buona
3	Dislivelli	Buona
4	Ostacoli	Buona
5	Varie	Buona

Valutazione ambito urbano	1,00	Accessibile
Redattore _____	Ludovico Bertin	Data 15/07/2024 Firma <u>Ludovico Bertin</u>
Verificatore _____	Giacomo Bettio	Data 15/07/2024 Firma <u>Giacomo Bettio</u>

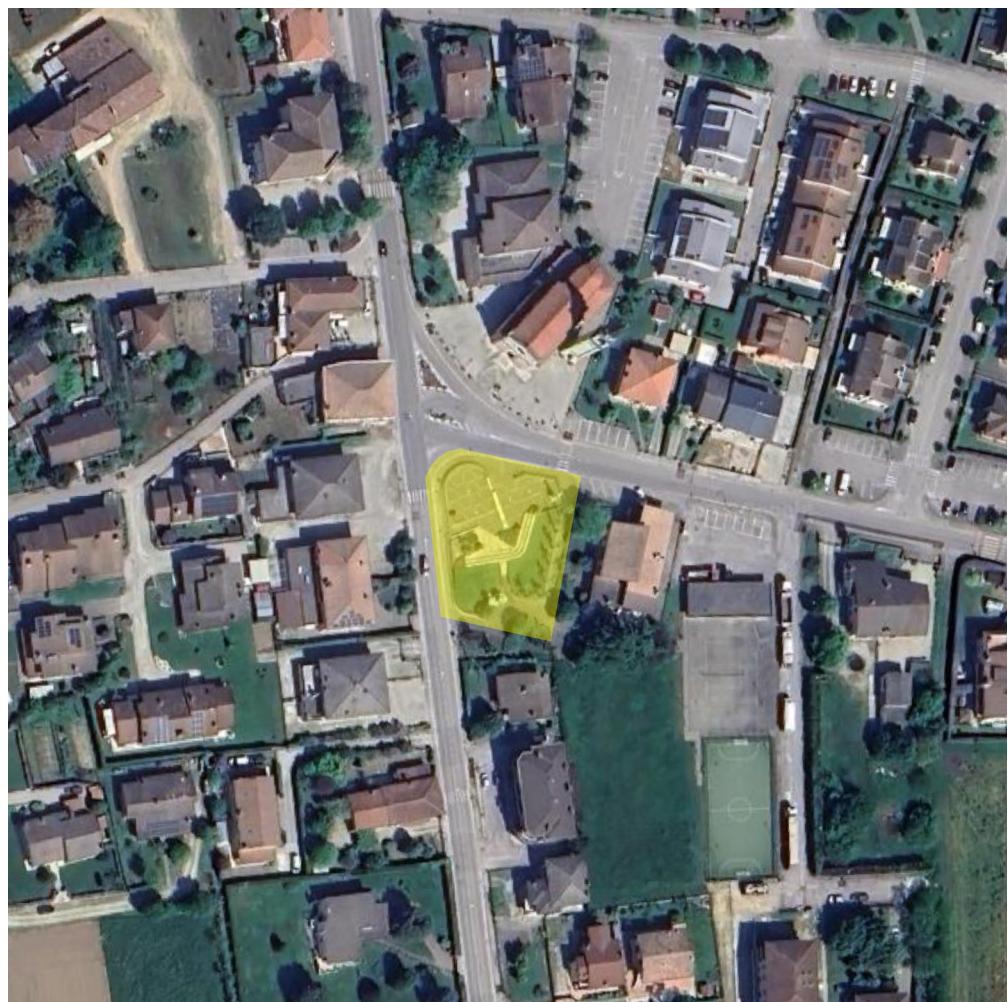
**CODICE** AU4

2.5	Il percorso pedonale è privo di elementi sporgenti dal piano di calpestio più di 2 cm? Le griglie hanno maglie non attraversabili da una sfera di 2 cm di diametro;	D.M. 236/89 artt. 4.2.2, 8.2.2	NO	Sono presenti numerosi scalini nell'ambito e in corrispondenza degli attraversamenti

2.6	Le intersezioni tra percorso pedonale e zona carrabile sono opportunamente segnalate anche ai non vedenti?	D.M. 236/89 art. 4.2.1.	NO	-
<b>3</b>	<b>DISLIVELLI</b>

3.1	Dove il percorso pedonale si raccorda con la sede stradale sono presenti rampe di adeguata pendenza?	D.P.R. 503/96, art. 5. D.M. 236/89 artt. 4.2.1, 8.2.1	NO	-

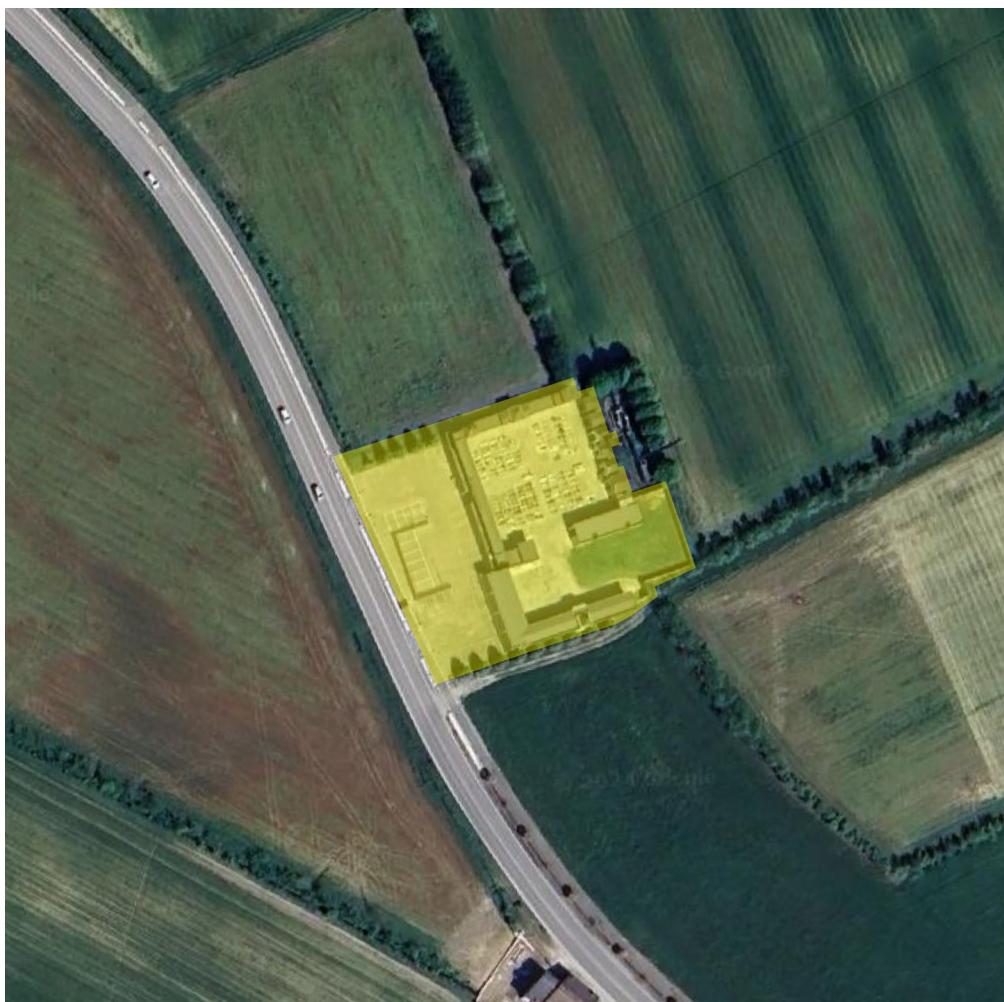
**CODICE** AU5

<b>Art.</b>	<b>Punto di verifica</b>	<b>Rif. Normativa</b>	<b>Risposta</b>	-
<b>1</b>	<b>PARCHEGGI</b>			
1.1	Ci sono parcheggi riservati a persone con disabilità in prossimità del percorso di collegamento all'accesso? La segnaletica orizzontale e verticale è conforme alla normative?	D.P.R. 503/96, artt. 10, 11, 16. D.L. 285/92, artt. 20, 149	SI	Segnaletica verticale assente.
<b>2</b>	<b>PERCORSI</b>

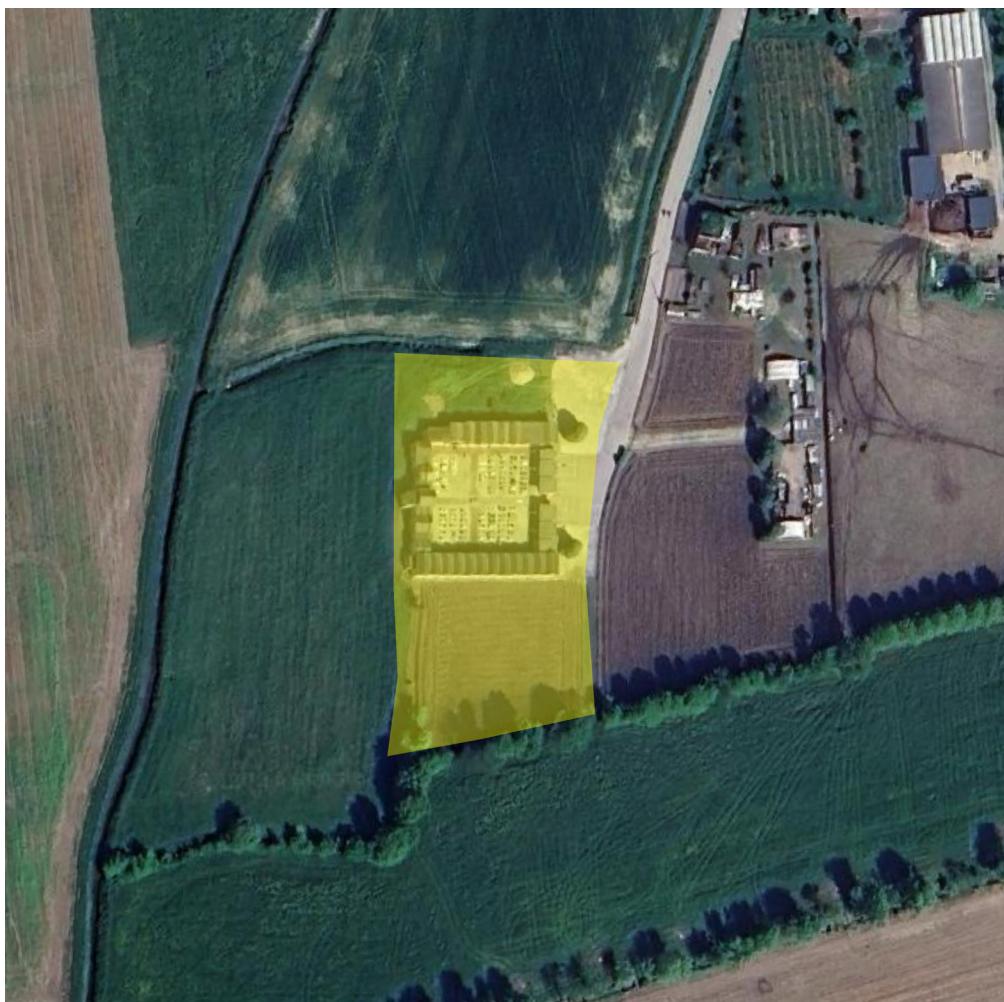
**INQUADRAMENTO**

<b>Art.</b>	<b>Punto di verifica</b>	<b>Rif. Normativa</b>	<b>Risposta</b>	-
<b>1</b>	<b>PARCHEGGI</b>			
1.1	Ci sono parcheggi riservati a persone con disabilità in prossimità del percorso di collegamento all'accesso? La segnaletica orizzontale e verticale è conforme alla normative?	D.P.R. 503/96, artt. 10, 11, 16. D.L. 285/92, artt. 20, 149	NO	-
<b>2</b>	<b>PERCORSI</b>

2.1	Il percorso pedonale ha una larghezza minima di 90 cm lungo tutto il tragitto?	D.P.R. 503/96, artt. 4, 5. D.M. 236/89 artt. 4.2.1, 8.2.1	SI	Non è presente un percorso esterno.

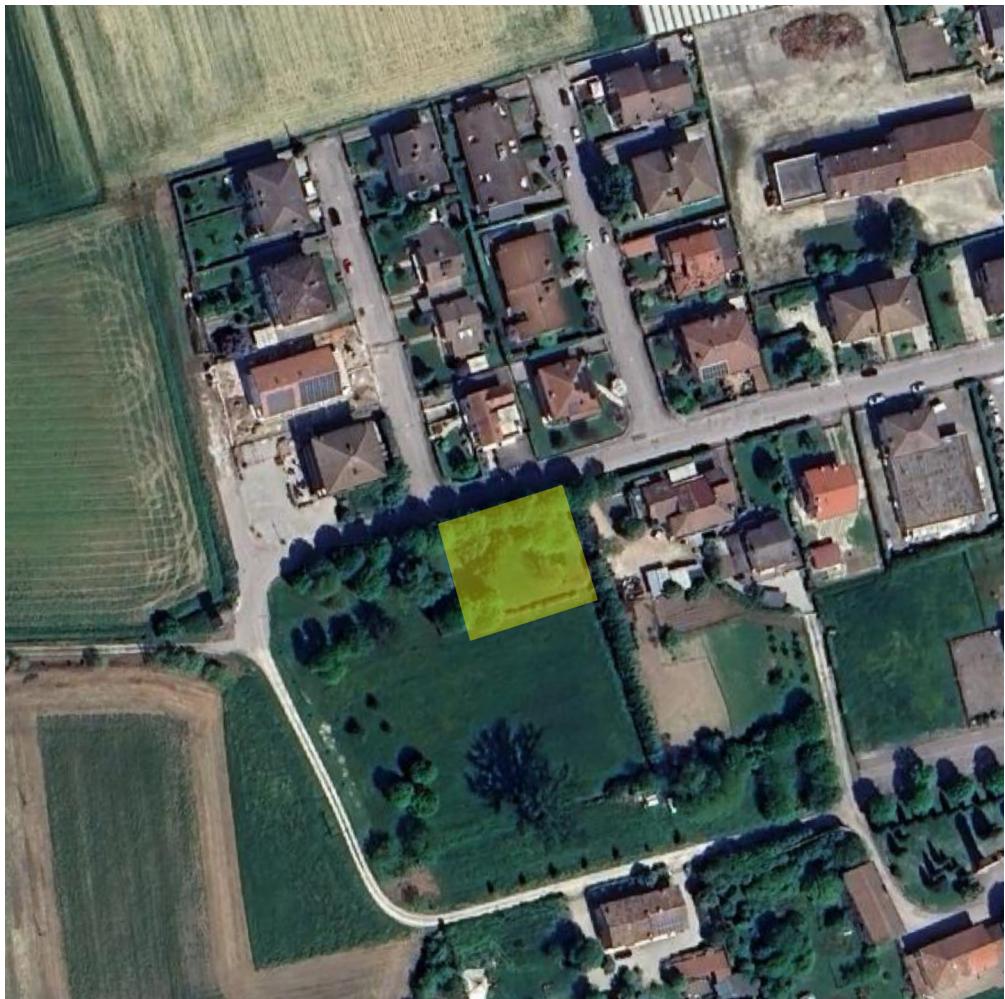
**INQUADRAMENTO**

<b>Art.</b>	<b>Punto di verifica</b>	<b>Rif. Normativa</b>	<b>Risposta</b>	-
<b>1</b>	<b>PARCHEGGI</b>			
1.1	Ci sono parcheggi riservati a persone con disabilità in prossimità del percorso di collegamento all'accesso? La segnaletica orizzontale e verticale è conforme alla normative?	D.P.R. 503/96, artt. 10, 11, 16. D.L. 285/92, artt. 20, 149	NO	-
<b>2</b>	<b>PERCORSI</b>

2.1	Il percorso pedonale ha una larghezza minima di 90 cm lungo tutto il tragitto?	D.P.R. 503/96, artt. 4, 5. D.M. 236/89 artt. 4.2.1, 8.2.1	SI	Non è presente un percorso interno all'ambito.

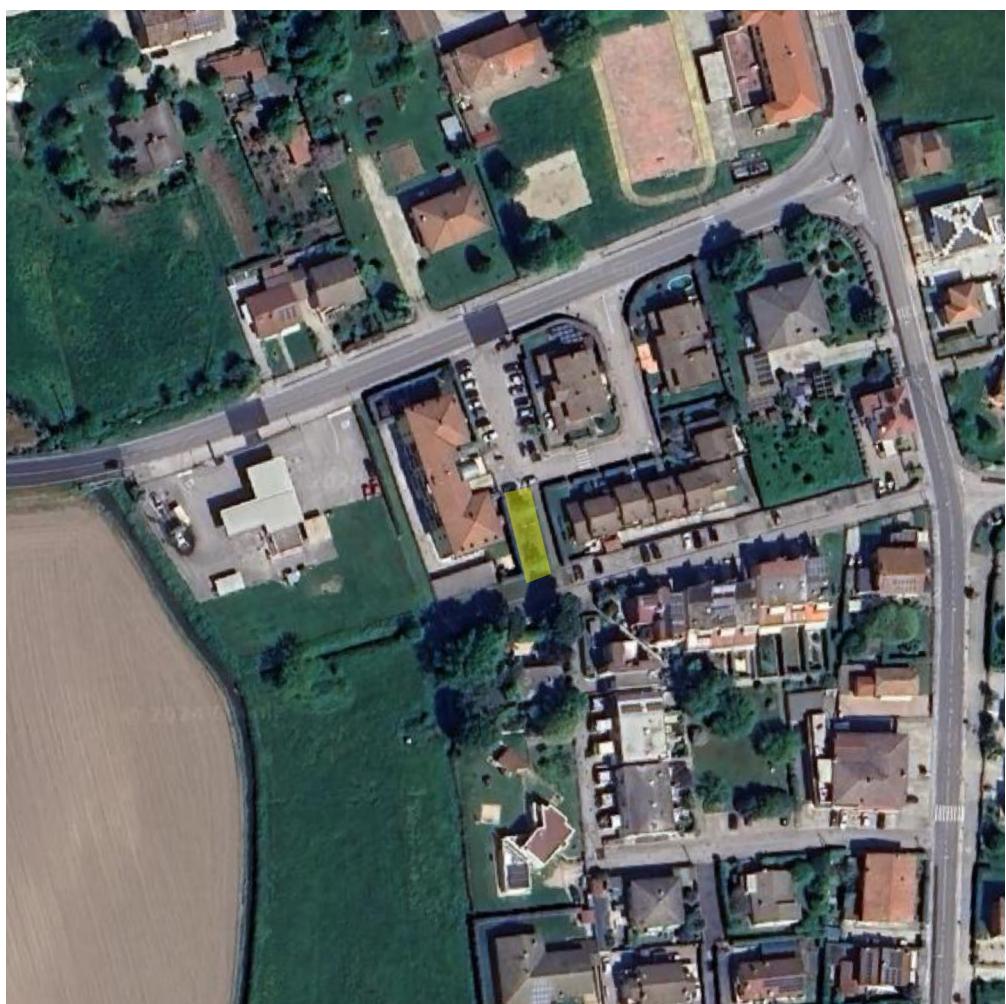
**INQUADRAMENTO**

<b>Art.</b>	<b>Punto di verifica</b>	<b>Rif. Normativa</b>	<b>Risposta</b>	-
<b>1</b>	<b>PARCHEGGI</b>			
1.1	Ci sono parcheggi riservati a persone con disabilità in prossimità del percorso di collegamento all'accesso? La segnaletica orizzontale e verticale è conforme alla normative?	D.P.R. 503/96, artt. 10, 11, 16. D.L. 285/92, artt. 20, 149	SI	È presente un posto per disabili ma, dato che il quella zona risiede una persona affetta da disabilità, è sempre occupato.
<b>2</b>	<b>PERCORSI</b>

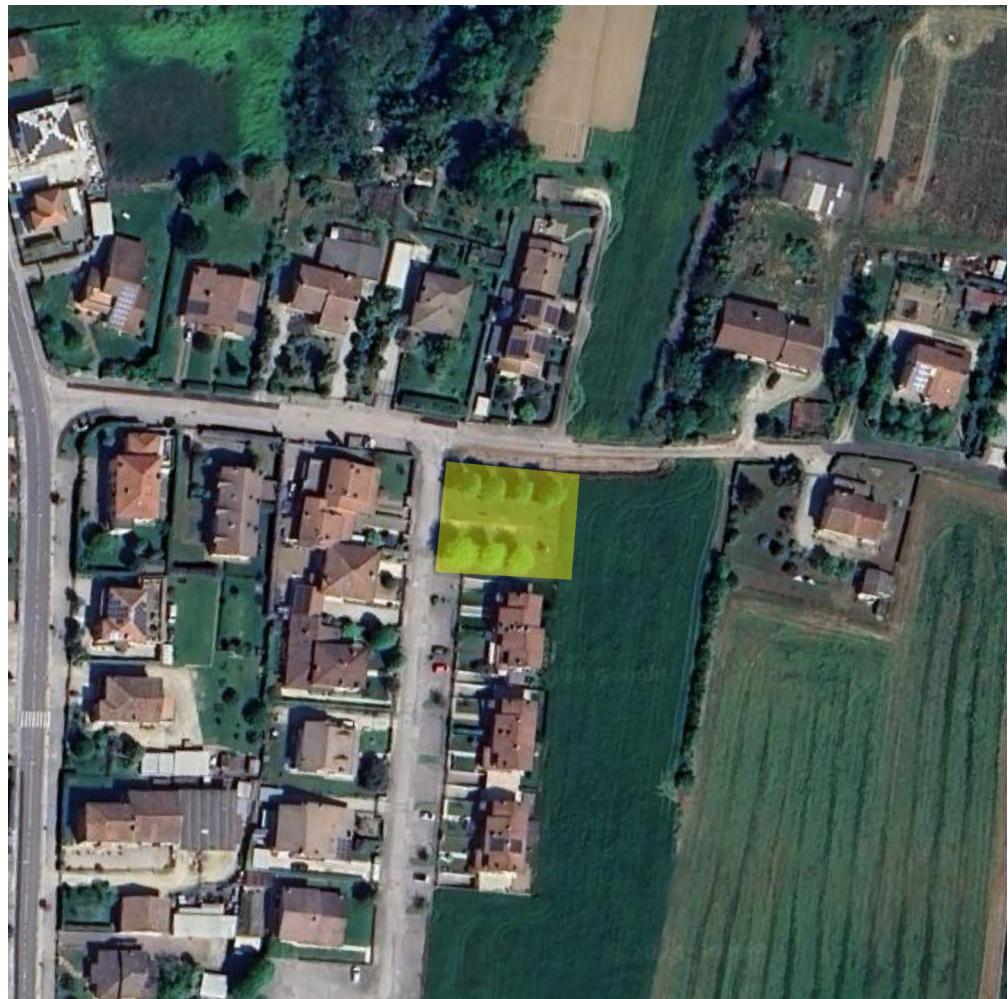
**INQUADRAMENTO**

<b>Art.</b>	<b>Punto di verifica</b>	<b>Rif. Normativa</b>	<b>Risposta</b>	-
<b>1</b>	<b>PARCHEGGI</b>			
1.1	Ci sono parcheggi riservati a persone con disabilità in prossimità del percorso di collegamento all'accesso? La segnaletica orizzontale e verticale è conforme alla normative?	D.P.R. 503/96, artt. 10, 11, 16. D.L. 285/92, artt. 20, 149	SI	La segnaletica orizzontale è sbiadita.
<b>2</b>	<b>PERCORSI</b>

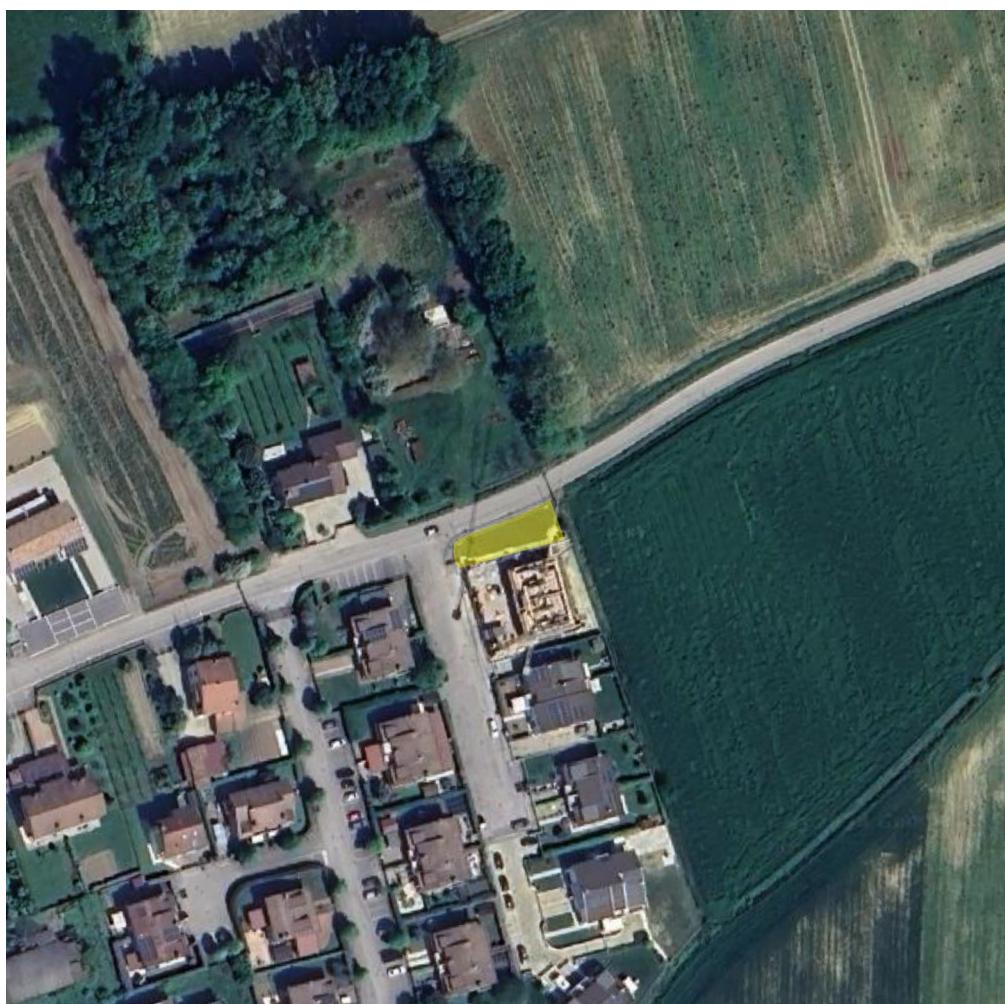
**INQUADRAMENTO**

<b>Art.</b>	<b>Punto di verifica</b>	<b>Rif. Normativa</b>	<b>Risposta</b>	-
<b>1</b>	<b>PARCHEGGI</b>			
1.1	Ci sono parcheggi riservati a persone con disabilità in prossimità del percorso di collegamento all'accesso? La segnaletica orizzontale e verticale è conforme alla normative?	D.P.R. 503/96, artt. 10, 11, 16. D.L. 285/92, artt. 20, 149	SI	Segnaletica orizzontale assente.
<b>2</b>	<b>PERCORSI</b>

2.1	Il percorso pedonale ha una larghezza minima di 90 cm lungo tutto il tragitto?	D.P.R. 503/96, artt. 4, 5. D.M. 236/89 artt. 4.2.1, 8.2.1	SI	Sono presenti degli ostacoli sul percorso pedonale a sud e uno scalino in corrispondenza dell'attraversamento pedonale..

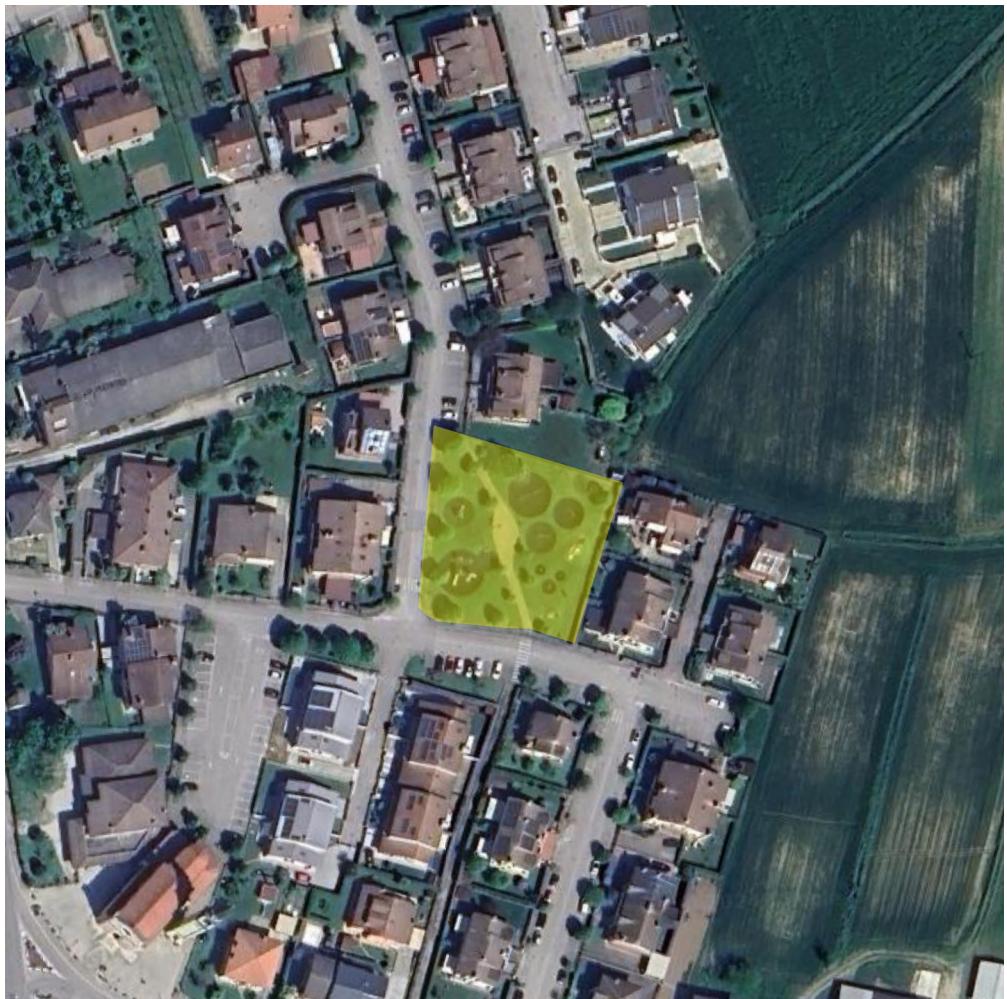
**INQUADRAMENTO**

<b>Art.</b>	<b>Punto di verifica</b>	<b>Rif. Normativa</b>	<b>Risposta</b>	-
<b>1</b>	<b>PARCHEGGI</b>			
1.1	Ci sono parcheggi riservati a persone con disabilità in prossimità del percorso di collegamento all'accesso? La segnaletica orizzontale e verticale è conforme alla normative?	D.P.R. 503/96, artt. 10, 11, 16. D.L. 285/92, artt. 20, 149	NO	-
<b>2</b>	<b>PERCORSI</b>

2.1	Il percorso pedonale ha una larghezza minima di 90 cm lungo tutto il tragitto?	D.P.R. 503/96, artt. 4, 5. D.M. 236/89 artt. 4.2.1, 8.2.1	SI	È presente uno scalino in corrispondenza dell'attraversamento pedonale.

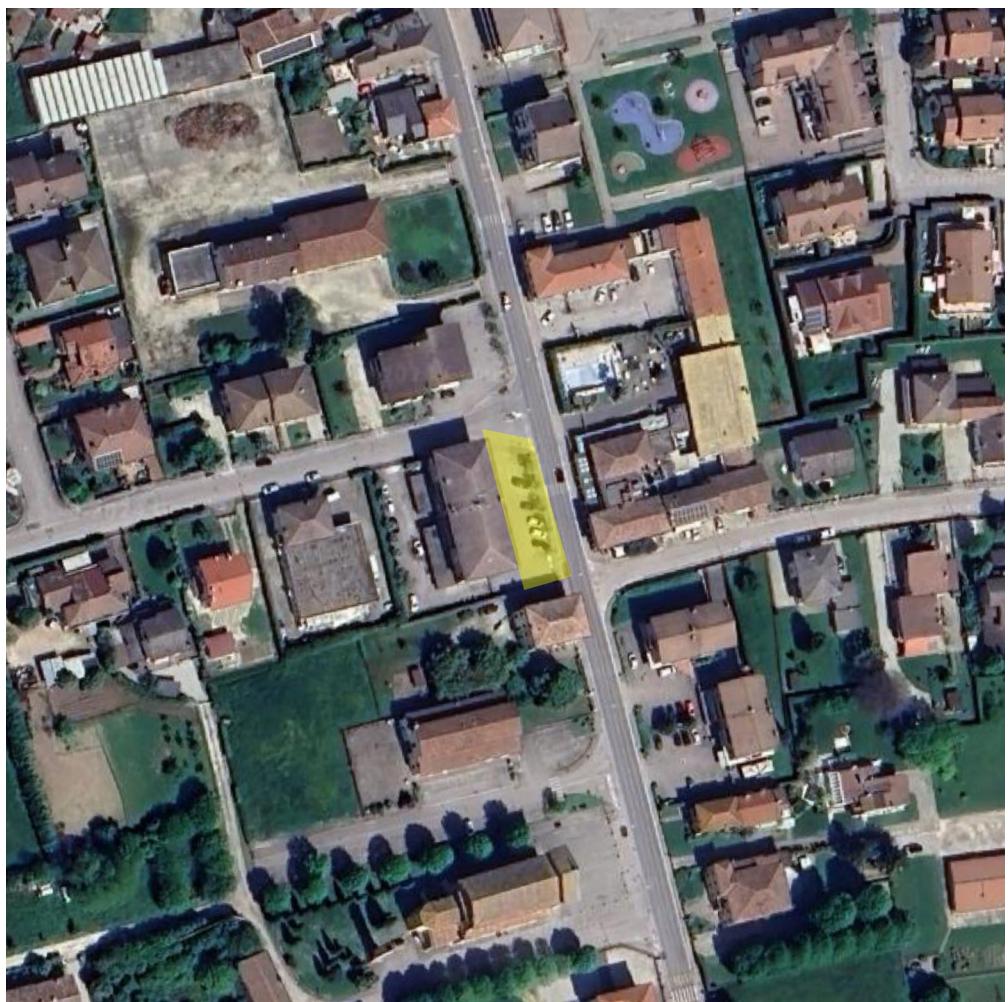
**INQUADRAMENTO**

<b>Art.</b>	<b>Punto di verifica</b>	<b>Rif. Normativa</b>	<b>Risposta</b>	-
<b>1</b>	<b>PARCHEGGI</b>			
1.1	Ci sono parcheggi riservati a persone con disabilità in prossimità del percorso di collegamento all'accesso? La segnaletica orizzontale e verticale è conforme alla normative?	D.P.R. 503/96, artt. 10, 11, 16. D.L. 285/92, artt. 20, 149	SI	Segnaletica orizzontale sbiadita.
<b>2</b>	<b>PERCORSI</b>

2.1	Il percorso pedonale ha una larghezza minima di 90 cm lungo tutto il tragitto?	D.P.R. 503/96, artt. 4, 5. D.M. 236/89 artt. 4.2.1, 8.2.1	SI	-
2.2	Il percorso pedonale è dotato di allargamenti per consentire la rotazione della carrozzina? (una piazzola da 140x140 ogni 10 m.)	D.P.R. 503/96, artt. 4, 5. D.M. 236/89 artt. 4.2.1, 8.2.1	SI	Non è necessario perchè il percorso pedonale è sufficientemente largo.
