PIANO DI ELIMINAZIONE DELLE BARRIERE ARCHITETTONICHE

Elab. 2.3

SCHEDE DI RILIEVO - FERMATE TPL

SCHEDE DI RILEVAMENTO	  COMUNE DI CAMPODORO Provincia di Padova P.E.B.A. Piano Eliminazione Barriere Architettoniche	 
CATEGORIA: Fermata TPL		
SOTTOCATEGORIA: Autobus		
TAVOLA DI RIFERIMENTO: Tavola A

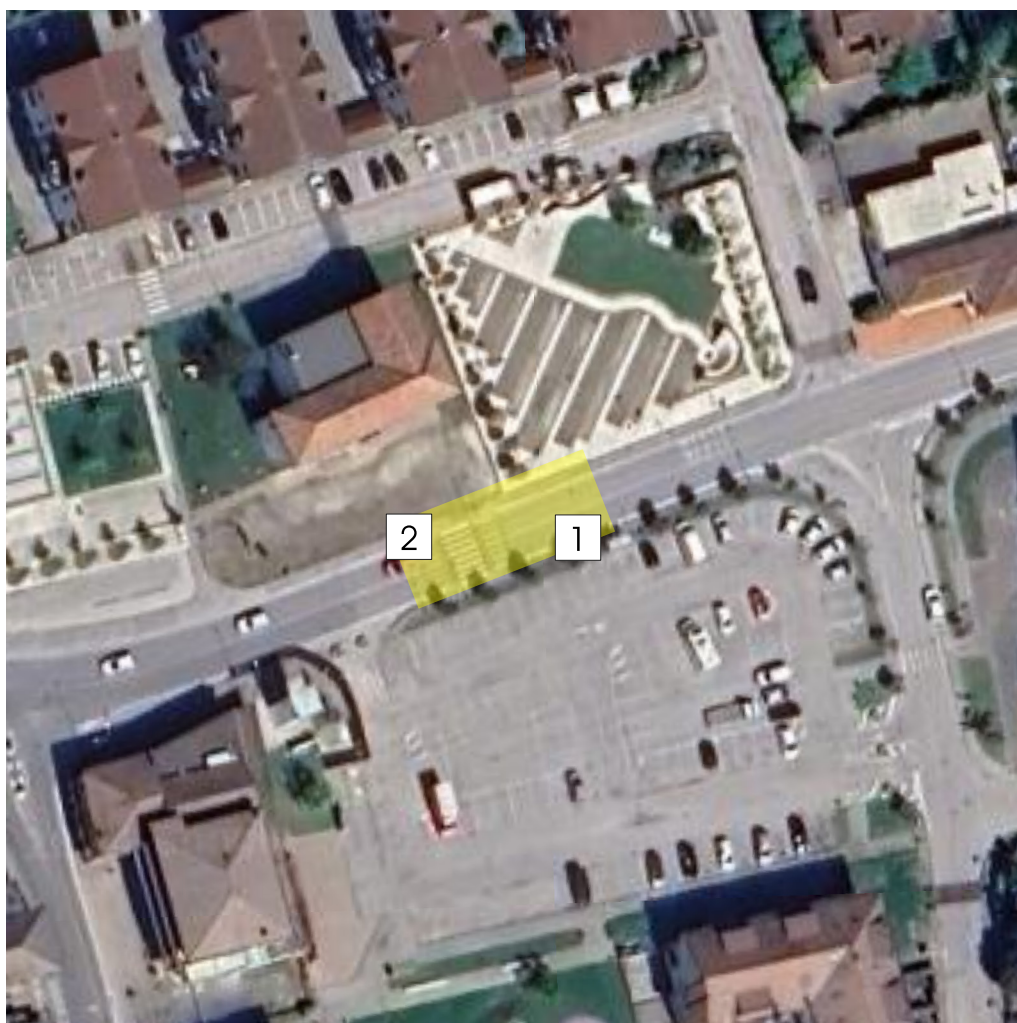
CODICE	TPL1
NOME FERMATA	Campodoro
DIREZIONE FERMATA 1	Villafranca Padovana
DIREZIONE FERMATA 2	Camisano Vicentino
RIFERIMENTO STRADA	Via Municipio - 35010, Campodoro (PD)
ENTE GESTORE	Busitalia
AGGIORNAMENTO	15/07/2024
INQUADRAMENTO

2.3	Parcheggio, attraversamento e fermata sono collegati da un percorso pedonale con una larghezza minima di 90 cm lungo tutto il percorso?	SI	-	SI	-
2.4	La superficie del percorso pedonale è in buono stato?	SI	-	NO	-

2.5	L'altezza del marciapiede è adeguata per la salita di persone con disabilità? (15 cm)	SI	-	NO	-
3	RICONOSCIBILITÀ				
3.1	È presente la palina? Gli orari delle corse sono ad un'altezza adeguata per una persona seduta?	SI	-	SI	-

3.2	La segnaletica verticale è visibile?	SI	-	SI	-
3.3	La fermata è visibile anche nelle ore notturne?	SI	-	SI	-
3.4	È presente un percorso tattile per i non vedenti in prossimità dell'attraversamento pedonale?	NO	-	NO	-

3.5	La fermata è adeguatamente attrezzata per i non vedenti?	NO	-	NO	-

Art.	Punto di verifica	Accessibilità
1	Parcheggi	Buona
2	Sicurezza	Buona
3	Riconoscibilità	Sufficiente
4	Comfort	Sufficiente

Valutazione fermata TPL	0,75	Discretamente accessibile
-------------------------	------	---------------------------

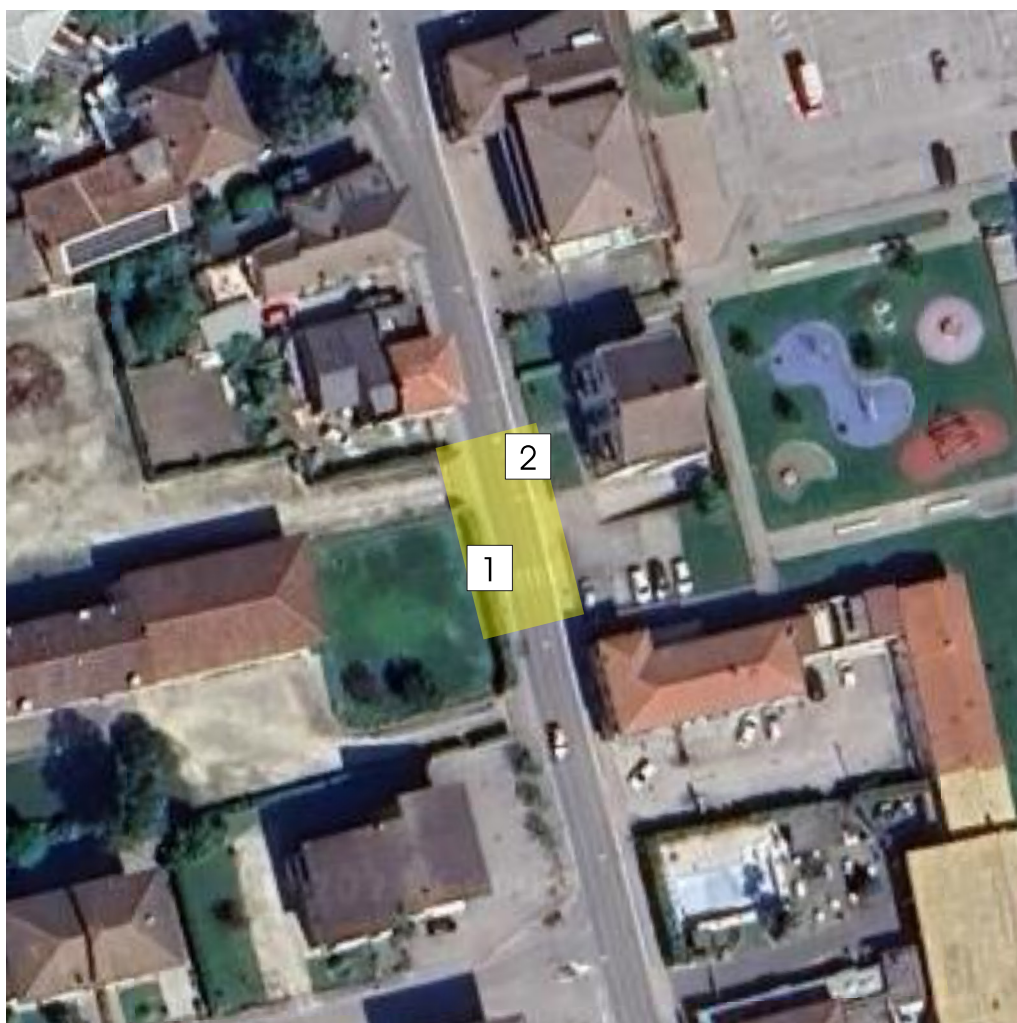
CODICE	TPL2
NOME FERMATA	Campodoro Interna
DIREZIONE FERMATA 1	Mestrino
DIREZIONE FERMATA 2	Camisano Vicentino
RIFERIMENTO STRADA	Via Roma - 35010, Campodoro (PD)
ENTE GESTORE	Busitalia
AGGIORNAMENTO	15/07/2024

2.1	È presente un attraversamento pedonale in prossimità della fermata?	SI	-	SI	-
2.2	L'attraversamento pedonale è adeguatamente illuminato nelle ore notturne?	NO	-	NO	-

3.2	La segnaletica verticale è visibile?	SI	-	SI	-
3.3	La fermata è visibile anche nelle ore notturne?	SI	-	SI	-
3.4	È presente un percorso tattile per i non vedenti in prossimità dell'attraversamento pedonale?	NO	-	NO	-

3.5	La fermata è adeguatamente attrezzata per i non vedenti?	NO	-	NO	-

Art.	Punto di verifica	Accessibilità
1	Parcheggi	Buona
2	Sicurezza	Buona
3	Riconoscibilità	Sufficiente
4	Comfort	Insufficiente

Valutazione fermata TPL	0,63	Discretamente accessibile
-------------------------	------	---------------------------

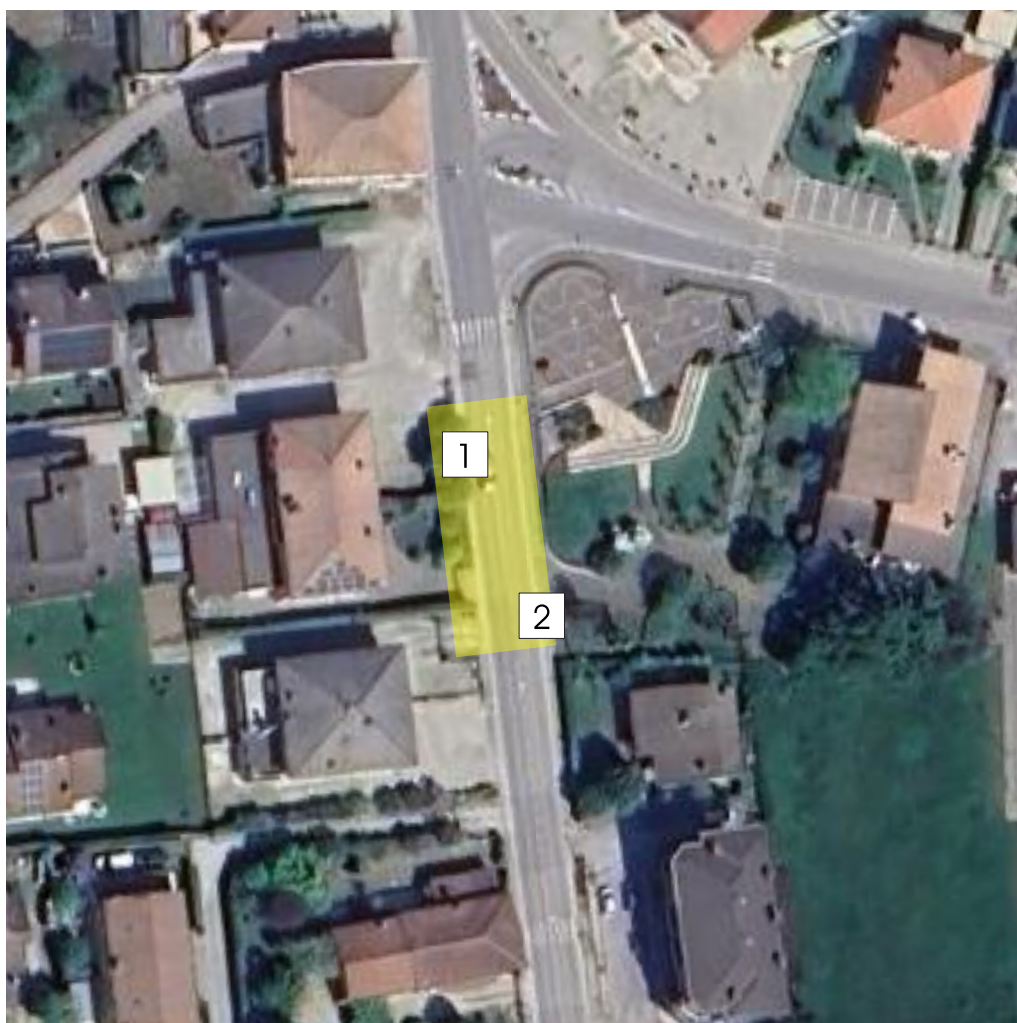
CODICE	TPL3
NOME FERMATA	Bevadoro
DIREZIONE FERMATA 1	Campodoro
DIREZIONE FERMATA 2	Camisano Vicentino
RIFERIMENTO STRADA	Via Municipio - 35010, Campodoro (PD)
ENTE GESTORE	Busitalia
AGGIORNAMENTO	15/07/2024

2.1	È presente un attraversamento pedonale in prossimità della fermata?	SI	Sono presenti degli scalini in corrispondenza degli attraversamenti.	SI	Sono presenti degli scalini in corrispondenza degli attraversamenti.

2.2	L'attraversamento pedonale è adeguatamente illuminato nelle ore notturne?	NO	-	NO	-
2.3	Parcheggio, attraversamento e fermata sono collegati da un percorso pedonale con una larghezza minima di 90 cm lungo tutto il percorso?	SI	-	SI	-

2.4	La superficie del percorso pedonale è in buono stato?	SI	-	SI	-
2.5	L'altezza del marciapiede è adeguata per la salita di persone con disabilità? (15 cm)	NO	-	NO	-
3	RICONOSCIBILITÀ

3.3	La fermata è visibile anche nelle ore notturne?	NO	-	NO	-
3.4	È presente un percorso tattile per i non vedenti in prossimità dell'attraversamento pedonale?	NO	-	NO	-

4	COMFORT	FERMATA 1		FERMATA 2	
4.1	In prossimità della fermata è presente una piattaforma libera adeguatamente larga da consentire la rotazione della carrozzina? (140 cm di larghezza)	NO	-	NO	-
4.2	È presente un'area di attesa? È coperta da una pensilina?	SI	-	NO	-
4.3	Sono presenti panchine e spazi per persone in carrozzina?	NO	-	NO	-
Redattore <u>Ludovico Bertin</u>		Data <u>15/07/2024</u>		Firma <u>Ludovico Bertin</u>	
Verificatore <u>Giacomo Bettio</u>		Data <u>15/07/2024</u>		Firma <u>Giacomo Bettio</u>

Art.	Punto di verifica	Accessibilità
1	Parcheggi	Buona
2	Sicurezza	Sufficiente
3	Riconoscibilità	Sufficiente
4	Comfort	Insufficiente

Valutazione fermata TPL	0,50	Discretamente accessibile
-------------------------	------	---------------------------

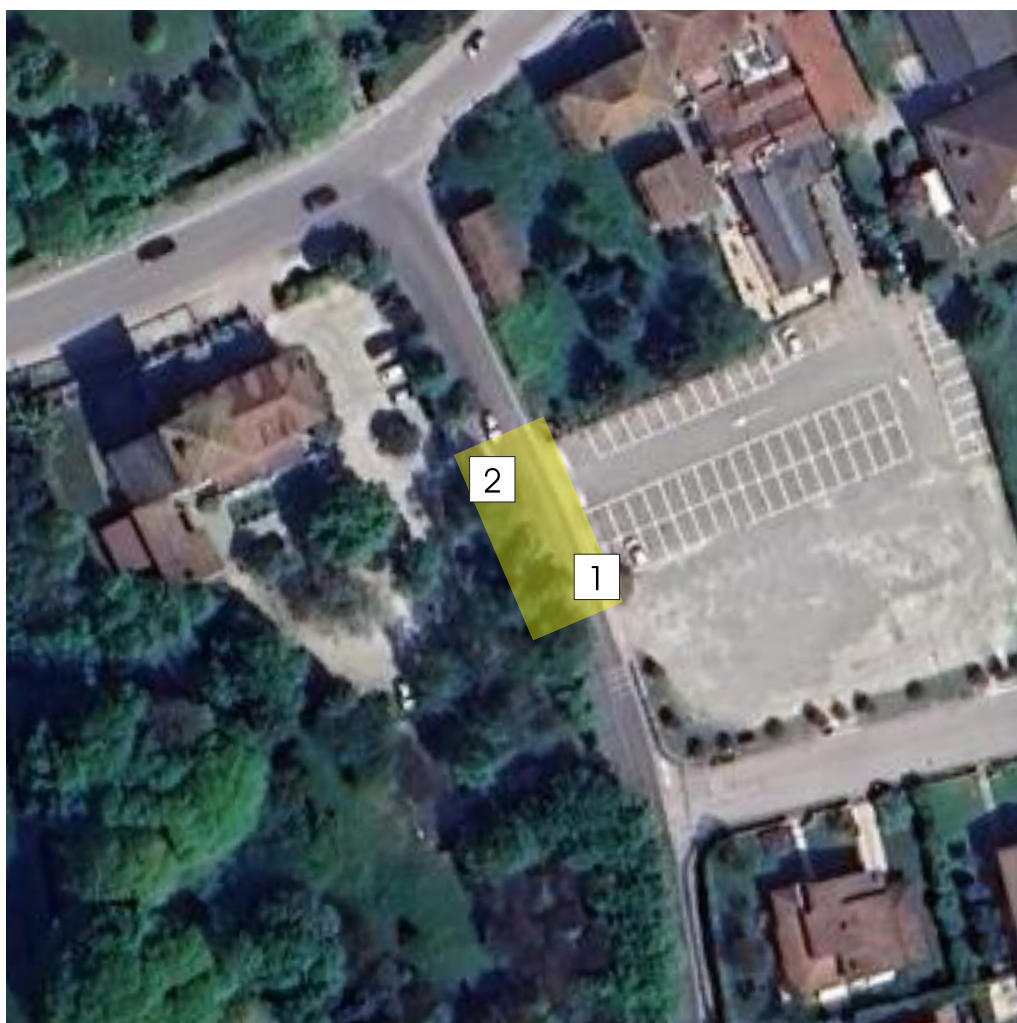
CODICE TPL4

1.2	Sono presenti parcheggi riservati a persone con disabilità? La segnaletica orizzontale e verticale è conforme alla normative?	NO	-	NO	-
2	SICUREZZA

2.1	È presente un attraversamento pedonale in prossimità della fermata?	NO	-	NO	-
2.2	L'attraversamento pedonale è adeguatamente illuminato nelle ore notturne?	N.V.	-	N.V.	-

2.3	Parcheggio, attraversamento e fermata sono collegati da un percorso pedonale con una larghezza minima di 90 cm lungo tutto il percorso?	NO	-	NO	-
2.4	La superficie del percorso pedonale è in buono stato?	NO	-	N.V.	-

2.5	L'altezza del marciapiede è adeguata per la salita di persone con disabilità? (15 cm)	NO	-	NO	-
3	RICONOSCIBILITÀ				
3.1	È presente la palina? Gli orari delle corse sono ad un'altezza adeguata per una persona seduta?	SI	-	SI	-

3.2	La segnaletica verticale è visibile?	SI	-	SI	-
3.3	La fermata è visibile anche nelle ore notturne?	SI	-	NO	-
3.4	È presente un percorso tattile per i non vedenti in prossimità dell'attraversamento pedonale?	NO	-	NO	-

4	COMFORT	FERMATA 1		FERMATA 2	
4.1	In prossimità della fermata è presente una piattaforma libera adeguatamente larga da consentire la rotazione della carrozzina? (140 cm di larghezza)	NO	-	NO	-
4.2	È presente un'area di attesa? È coperta da una pensilina?	NO	-	NO	-
4.3	Sono presenti panchine e spazi per persone in carrozzina?	NO	-	NO	-
Redattore <u>Ludovico Bertin</u>		Data <u>15/07/2024</u>		Firma <u>Ludovico Bertin</u>	
Verificatore <u>Giacomo Bettio</u>		Data <u>15/07/2024</u>		Firma <u>Giacomo Bettio</u>

Art.	Punto di verifica	Accessibilità
1	Parcheggi	Insufficiente
2	Sicurezza	Insufficiente
3	Riconoscibilità	Sufficiente
4	Comfort	Insufficiente

Valutazione fermata TPL	0,13	Non accessibile
-------------------------	------	-----------------
